四川东材科技集团股份有限公司
(小观厂区)
土壤污染隐患排查报告
(送审稿)

四川省中晟环保科技有限公司
2019年1月

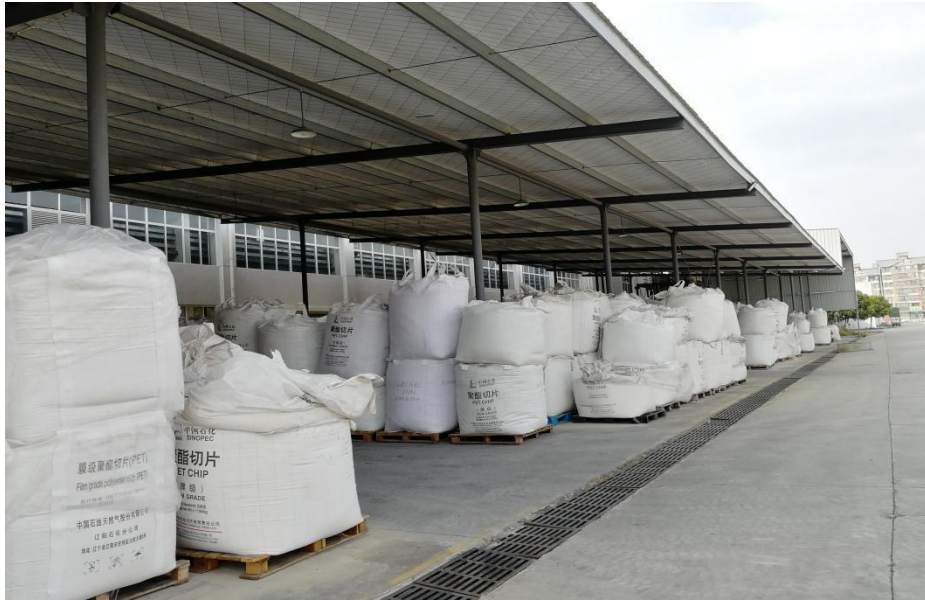
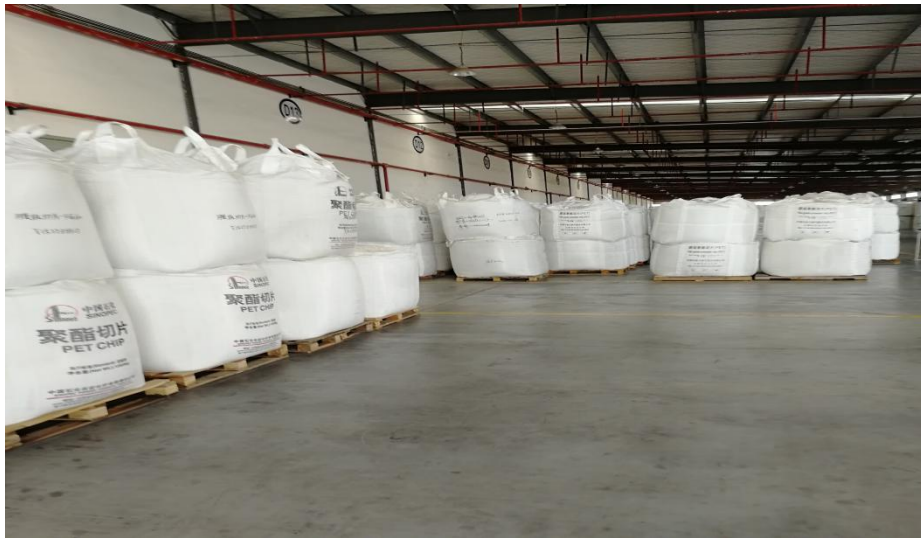
原材料仓库

本场地现散装商品主要为生产上使用的固态原材料：树脂原料和聚丙烯粒子。原材料物质均存储在场内仓库中，施工设计为“防雨水、防渗漏和防流失”完善，不会被雨水淋滤。原材料储存在密闭不渗漏的规则包装容器中后放置在垫板上不和地面直接接触，仓库地面有完善的混凝土硬化防渗工程，东材科技安排有专人对仓库进行每天一次的巡检并建有完善的事后管理体系。需使用时由叉车直接连同垫板一起运输到生产线，运输过程中有专人全程跟踪检查，防止商品倾泻。

参照指南“散装商品的存储和运输”，该部分造成的土壤污染隐患为可忽略。

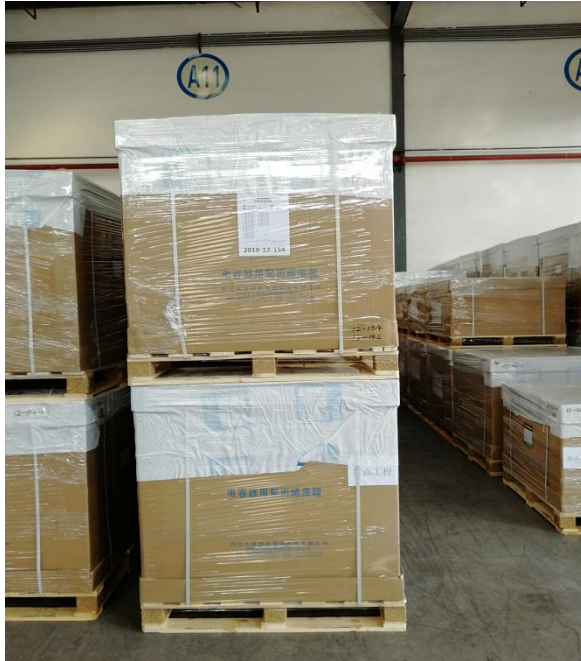
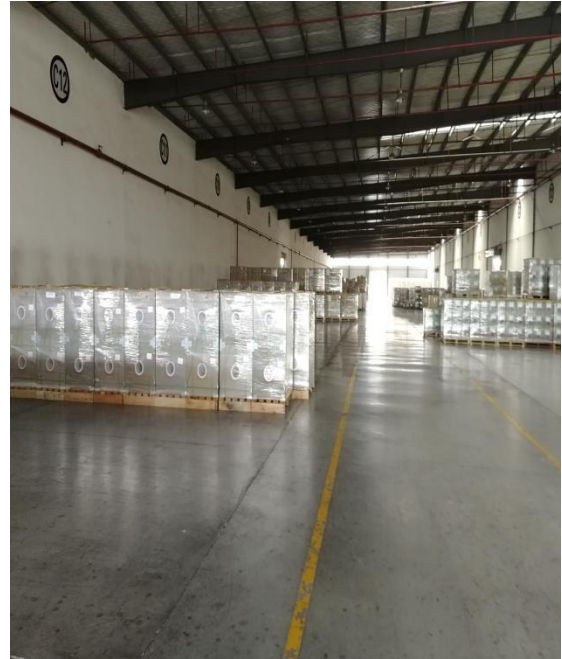
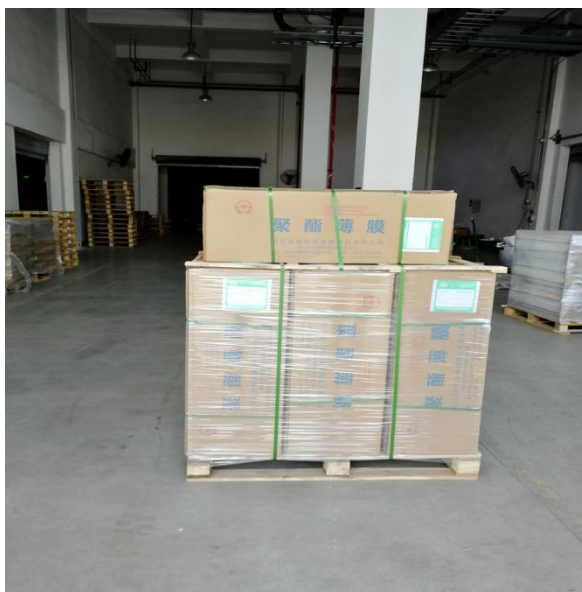
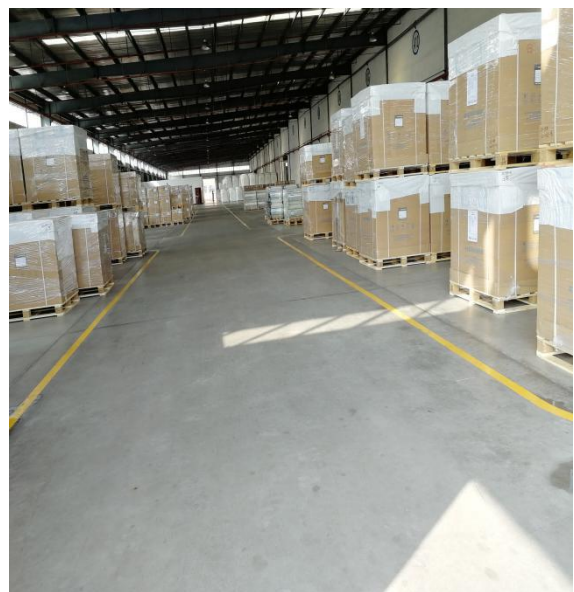
成品仓库

本场地现固态物质除生产上使用的固态原材料外主要为本场地现生产的产品。本场地所有产品均属于高洁净要求的物质，均有规范的包装和防护。包装好的产品存储在成品仓库内待出售，仓库地面有完善的混凝土硬化防渗，产品放置在垫板上，不与地面直接接触，东材科技安排有专人定期对其进行监督检查，并建立有完善的事后管理体系。

参照指南“固态物质的存储和运输”，该部分造成的土壤污染隐患为可忽略。

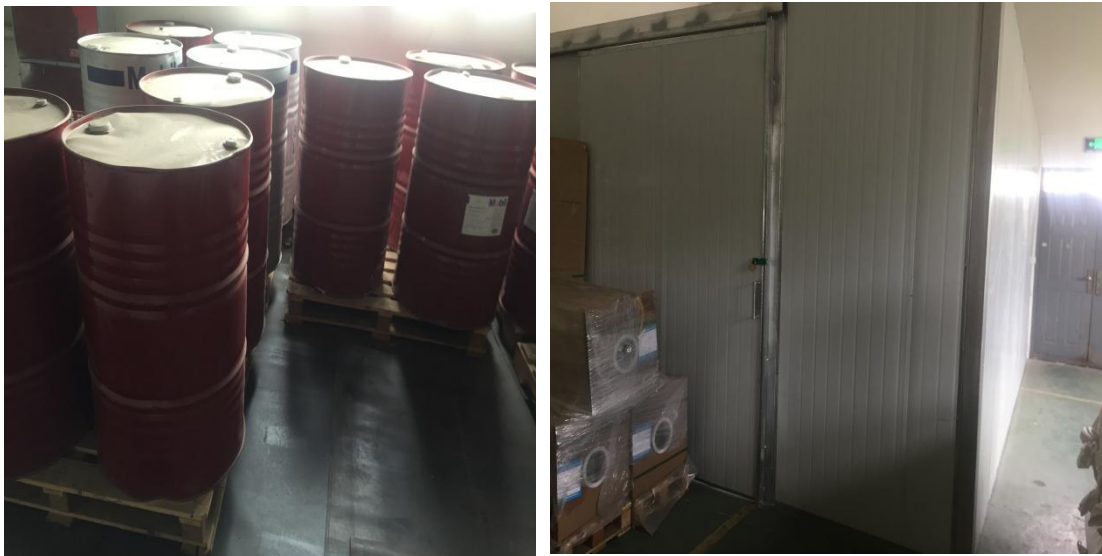
油品间

本场地现生产工艺中不涉及液态物质，仅在机械检修时会使用到机油。机油存储在油品间内，存储设备为 200L 密闭的铁皮桶，属于有防护且不渗漏的密闭容器，油品间地面有完善的混凝土硬化，并在地面上铺盖了防渗材料。转运时使用叉车将桶装油运送至需使用的车间。东材科技安排有专人定期对油品间及机油桶进行监督检查，发现容器桶有泄漏时及时处理，地面有损坏现象及时修补；并建立了每天 1 次的巡检制度，并建立了完善的事后管理体系。

参照指南“液体的存储与运输”，该部分造成的土壤污染隐患为可忽略。

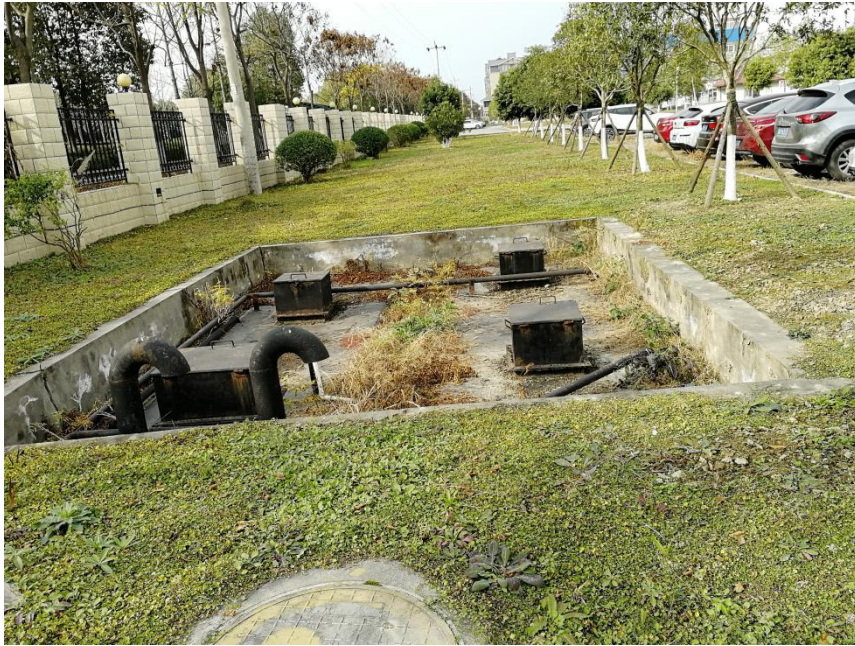
地埋式污水处理设施

（1）废水管道：地面冲洗水、生活污水和纯水站废水采用厂区地埋式一体化设施处理后外排。本场地进入一体化设备的废水管道采用地埋式管道收集进入污水处理设施。管道采用耐腐蚀耐磨材质的 HDPE 双壁波纹管制成，管道连接处均安装有专用的防腐防渗垫圈，属于有防渗及其它防护设施的地下水道。东材科技安排有专人对整个厂区进行巡检并建立有巡检报告，巡检频率为 1 天 1 次，根据东材科技职工介绍，巡检时会对废水管道沿线进行泄漏检查，且东材科技已经编制了场地的突发环境事件应急预案以应对发生突发事件时的处理。

(2) 污泥收集：由于本场地现阶段生产工艺属于物理拉伸过程，不涉及化学反应，生产过程中不产生外排废水。污水处理设备处理的水水质相对较为清洁，主要污染物为纯水制备产生的含盐废水及生活污水，根据《土壤环境质量 建设用地土壤污染风险管控标准（试行）》（GB33660-2018），本场地污水中不含有会造成土壤环境污染的特征污染物，污水处理过程产生的污泥量很少，产生的污泥用作厂区绿化。

参照指南，“公司污水处理与排放”，该部分造成的土壤污染隐患为可忽略。

- （1）加强对职工生产活动中的环保风险意识宣讲，将土壤污染隐患降至最低；
- （2）坚持对废水管道沿线的泄漏检查，严防废水管道破损污染土壤环境；
- （3）固废堆场存储的一般固废及时清运，严禁固废露天存放。

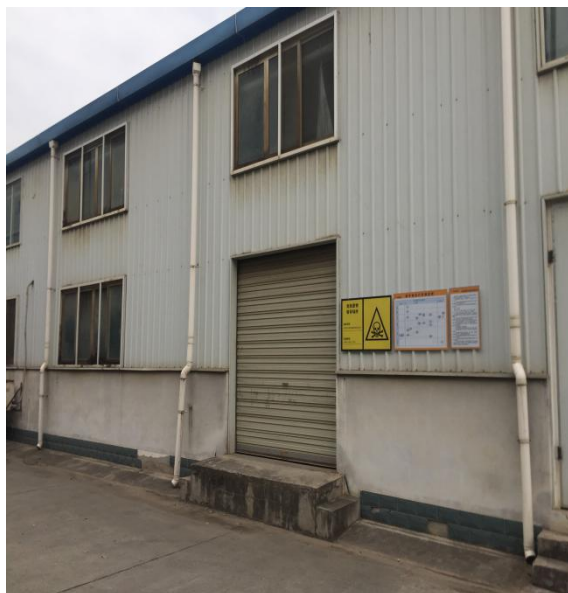
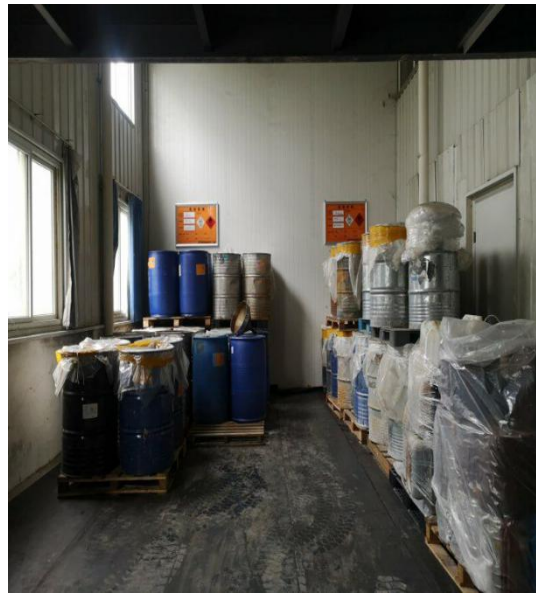
危废暂存间

本场地目前的存储车间分为原材料仓库、成品仓库、危废暂存间、固废堆场。原材料仓库及成品仓库分别用于堆放生产原材料和产品，没有存储油类及其它化学废物，库房地面有完善的混凝土硬化防渗工程，存储物品经完善包装后放置在垫板上，原材料仓库和产品仓库属于有防护设施的车间存储。危废暂存间用来暂存废机油、废棉布等危废。危险废物按类别分区储存在相应的容器内，危废间地面有完善的混凝土硬化，并且铺设了防渗卷材，危废暂存间属于有防护设施的车间存储；固废堆场用于存放生产中产生的废包装材料、废边角料等，没有存储油类及其它化学废物，固废堆场地面有完善的混凝土硬化，属于有防护设施的车间

存储。东材科技安排有专人定期对各类存储车间进行巡检并建立了完善的事故管理体系。

参照指南“车间存储”，该部分造成的土壤污染隐患为可忽略。

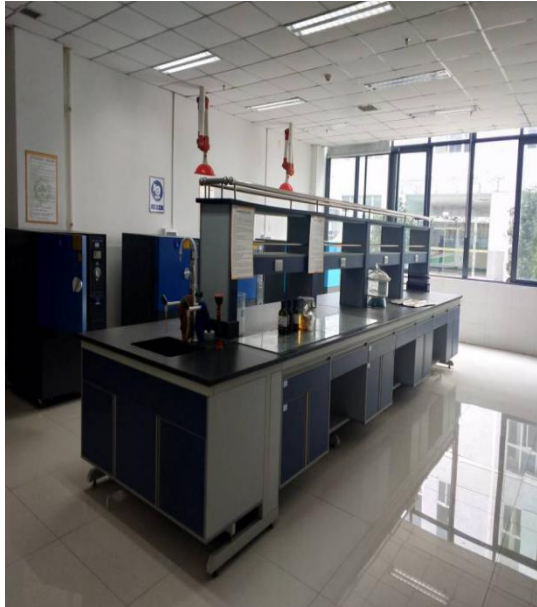
实验室

本场地有一处国家工程技术中心，位于场地中部南侧，与办公大楼相邻。经客户告知，技术中心各类净化及防渗工程完善；地面经过完善的混凝土硬化后贴

有瓷砖，实验室产生的废气主要为挥发性有机物废气，通过集气罩或通风橱收集后牵引至楼顶排放；实验室产生的废溶剂、废树脂属于危险废物，经妥善收集后暂存于场地内危废暂存间内。

由此可知，实验室产生的污染物均得到了妥善处置，造成的土壤污染隐患为可忽略。
